TECHNIEK van het AANBRANDEN van STAANDERS

Experiment

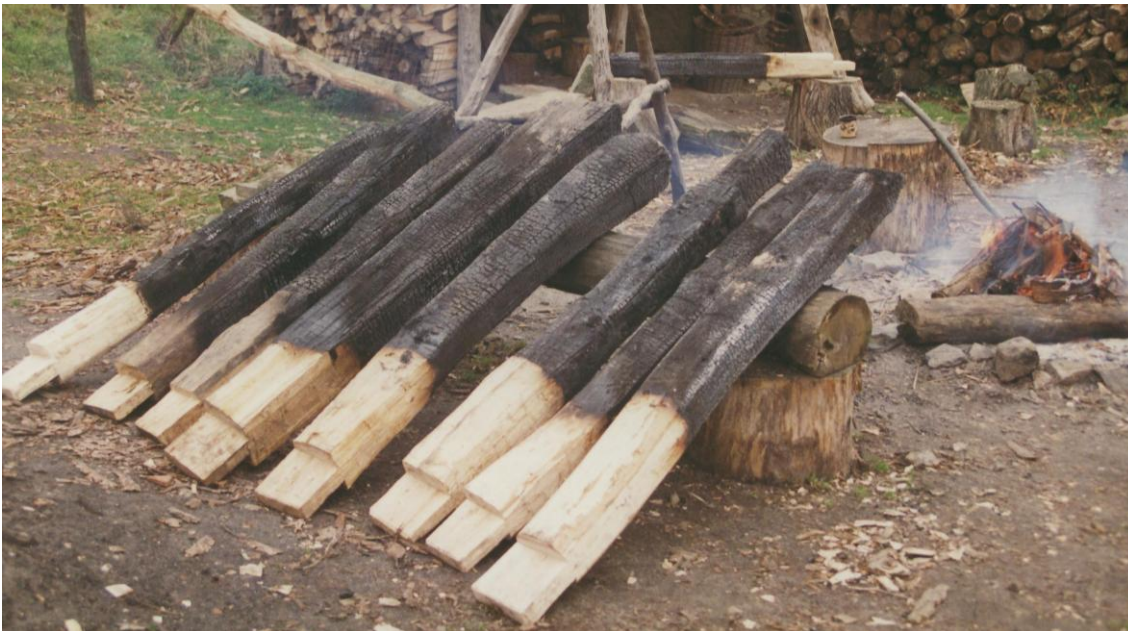
Sommige staanders maar 0,2 cm dik aangebrand, anderen 0,5 cm.

In ieder geval is 0,5 cm beter. Blijft iets langer goed.

Maar de soort hout is veel belangrijker. Hier gebruikten we Amerikaanse eik, omdat we geen ander hout konden krijgen voor weinig geld. Amerikaanse eik heeft geen kernhout en is veel eerder verrot. Vooral net op de grens van boven en onder de grond. Daar zijn meer weersinvloeden (vocht).

Bij de Smidse hebben we alle staanders aangebrand. Dat was in 1990

We gebruikten vierkant gedisseld hout van de (Amerikaanse) eik.

Dus eik met alleen kernhout.

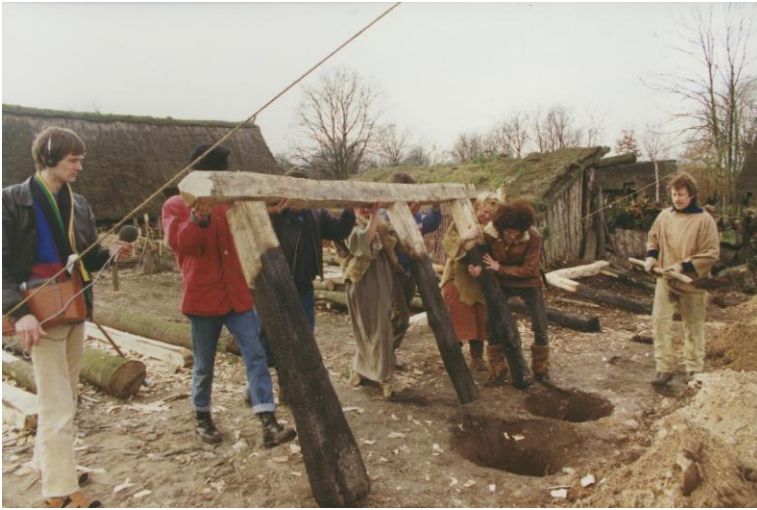
Hier gaan de aangebrande palen de grond in.

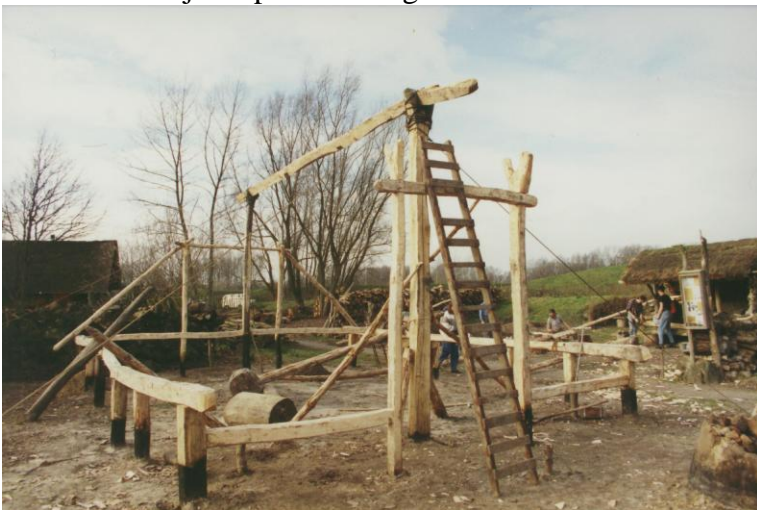
Hieronder zie je de palen in de grond staan.

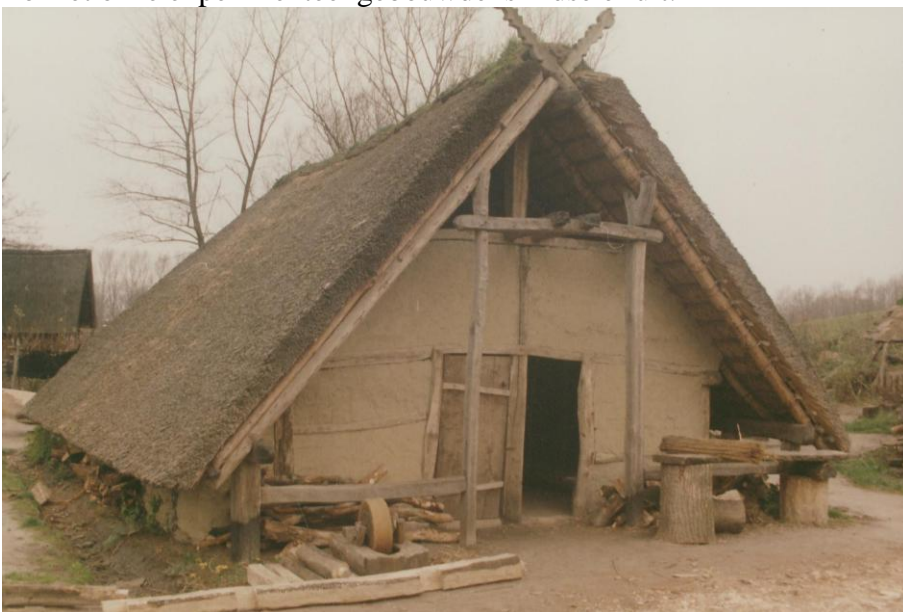
Zo ziet onze experimenteel gebouwde smidse er uit.
