## Herstel van een rieten dak. Oud riet eraf, ander riet erop. 1991-1992

De schapenboerderij werd gebouwd in 1983 – 1986

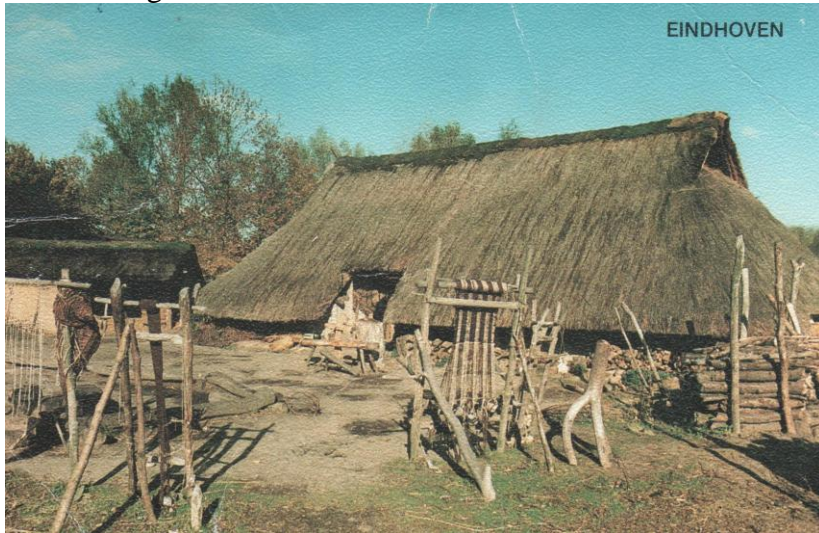
We hebben het geweten, dat we het zelf gedaan hebben. Na 1 jaar zag je al wat verticale gootjes ontstaan, waar het regenwater zich verzamelde om naar beneden te stromen.

Daarom sleet het op die plaatsen natuurlijk sneller.

Na 7 jaar begon het dak al te lekken en moest er iets nieuws op.

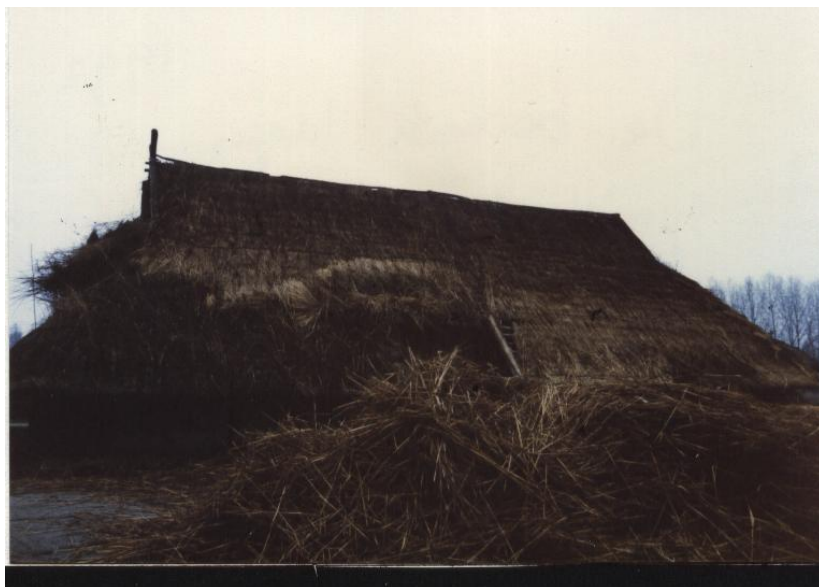
Hier zijn we bezig het oude stro van de boerderij te halen.

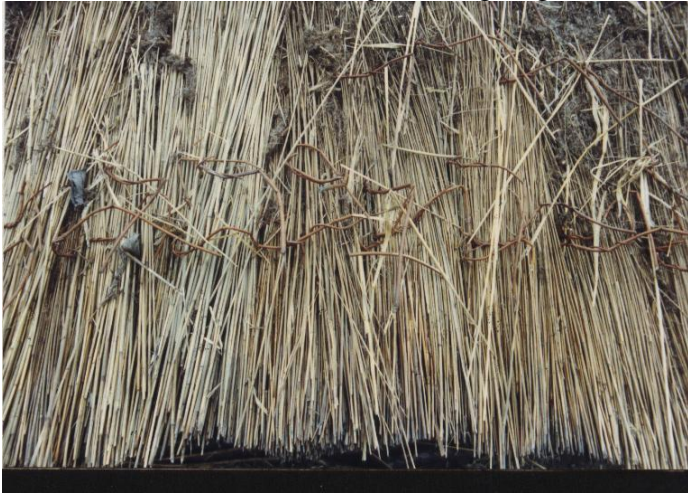
Dat gebeurde om van boven naar beneden per rij de oude wisjes los te knippen en het stro weg te trekken. Daarna moesten de oude wisjes er nog uitgetrokken worden.

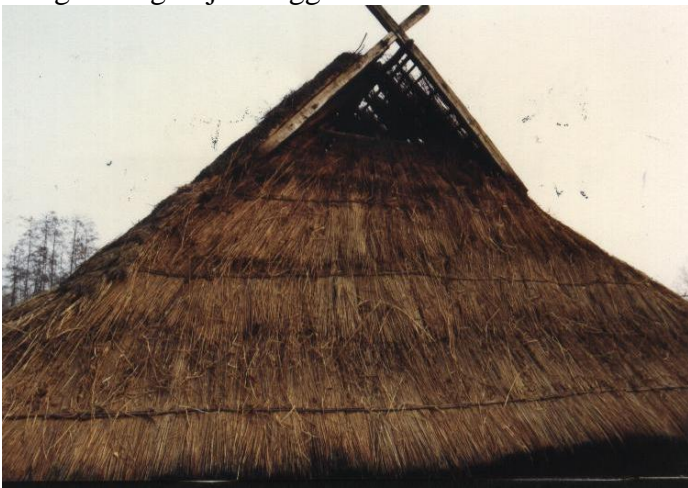
Het spreidriet, dat er onder lag, was door de vuren helemaal beroet, maar nog zo goed als nieuw. Het kan dus gelukkig blijven liggen.

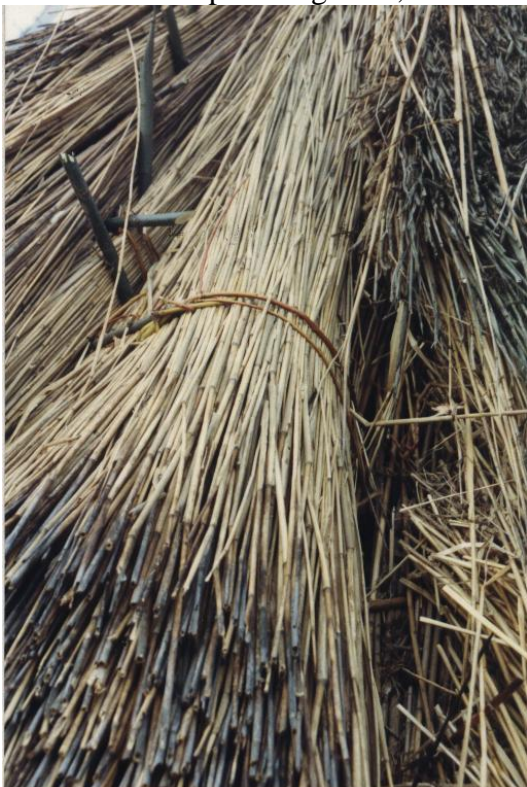
Het dak wordt opnieuw gedekt, met het oude geprepareerde riet van het huis en de villa.

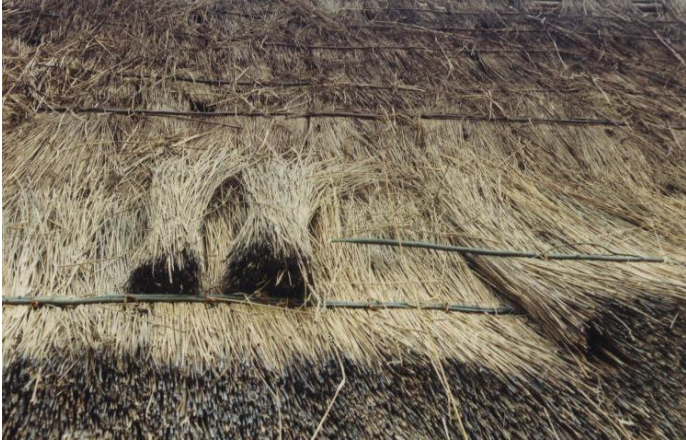
Het “nieuwe” riet wordt erop gelegd en met wisjes vastgelegd.

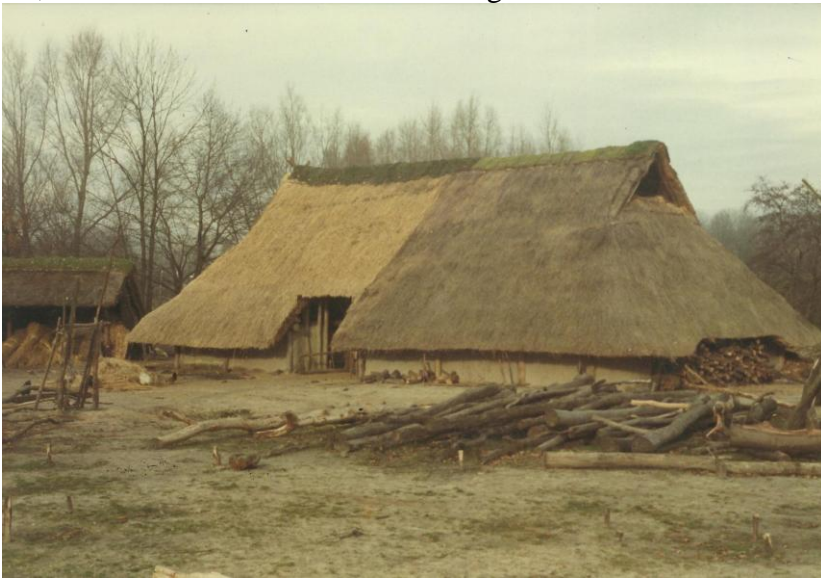
Zo, de ene helft is klaar. Voor hoe lang?
