Oplossingen, ideeën en fouten van muren maken.

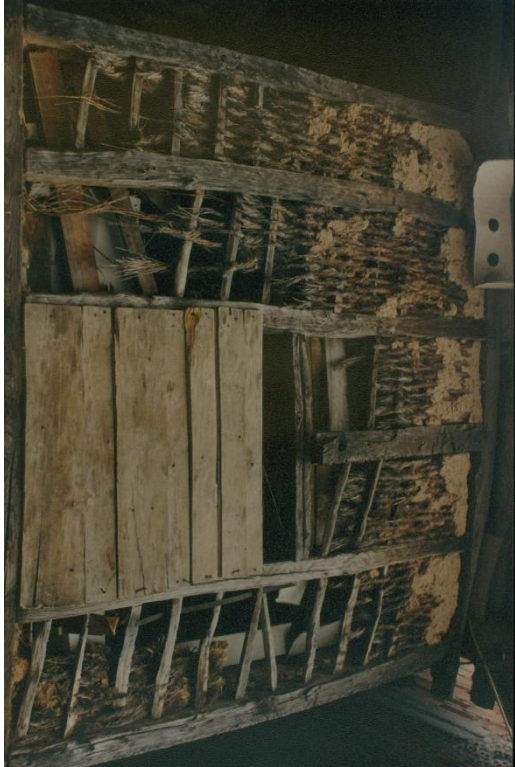
Als je zelf in de ijzertijd muren gaat maken van leem, kun je in Limburgs Nederland nog vakwerkhuizen zien met nog goede maar ook vervallen leemmuren. Hieronder zie je op de linker foto een oud stuk "muur". Gezien in België. Aan de rechter kant zie je nog de techniek van ongeveer 80 jaar geleden. Vlechtwerk met sterkere staandertjes, en leem ertegen aan. Dezelfde techniek als wij in de ijzertijd ook gebruiken en hebben afgekeken van zulke vervallen muren. Interessant is, dat de boer een makkelijkere manier vond om de muur op te lappen. Timmer er maar wat plankjes tegenaan, dat ouderwetse gedoe daar heb ik geen tijd voor, zal hij wellicht gedacht hebben.

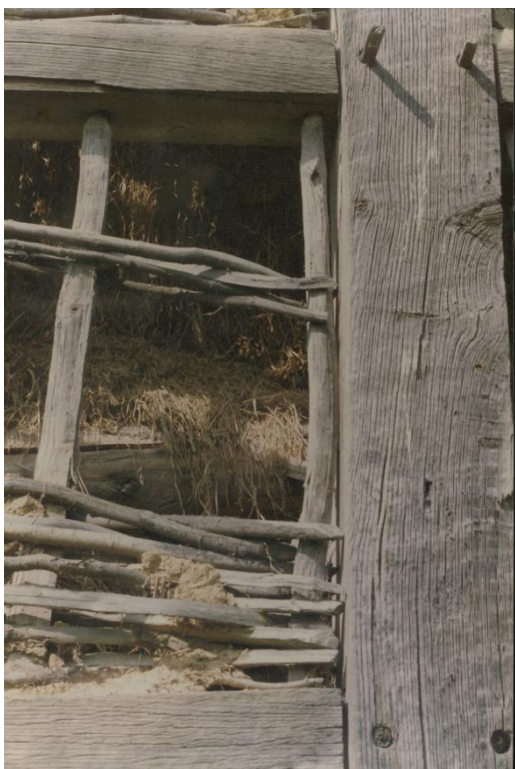
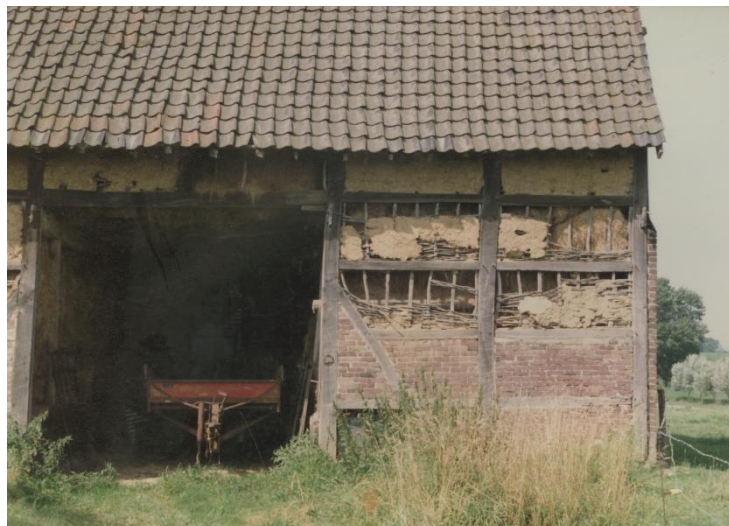
Bij deze 2 foto's , in Limburg genomen, zie je mooi het principe van vakwerk. Stevige constructie van vakken die ieder apart een lemen muur krijgen. Rechts zie je de opvolger van het lemen vakwerk. De vakken worden gevuld met stenen.

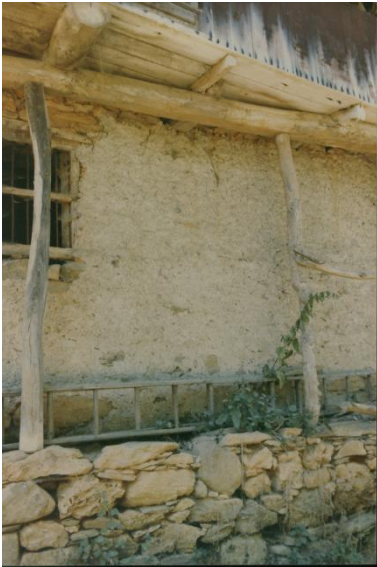
In Spanje zag ik in een rotsachtige omgeving een opbouw van rotsstenen als ondergrond, met daarop een lemen muur. Leuke oplossing.

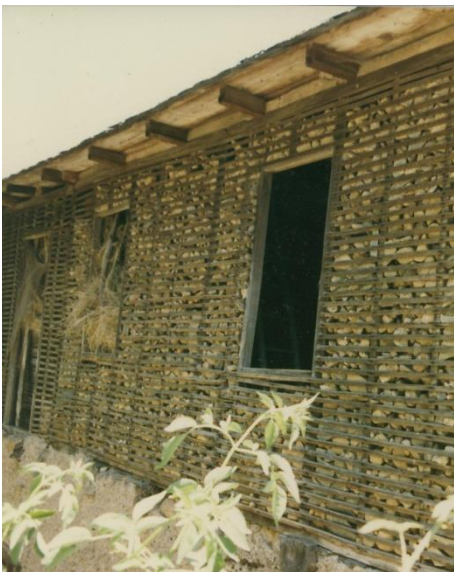
In Kenia (een warm land) zag ik links deze oplossing. Een dubbele vlechtwand van takken (hier trouwens wel gespijkerd) met er tussen in ronde rivierstenen. Waarschijnlijk om de warmte buiten te houden.

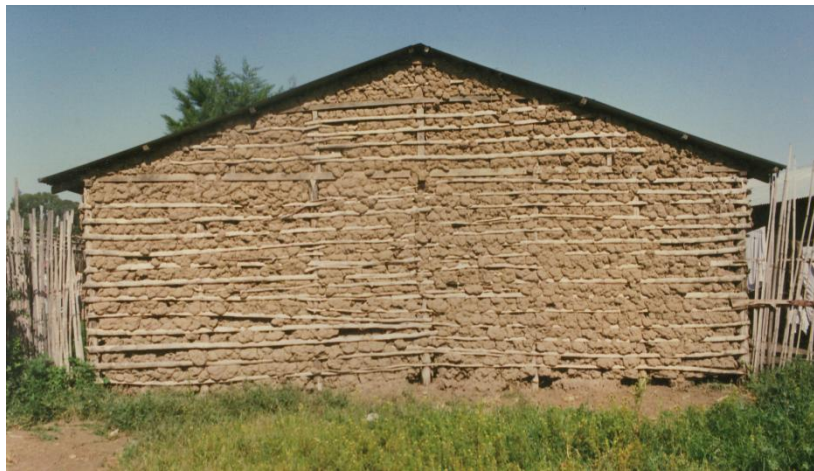
Rechts zie je een vlechtwand die van binnen uit met leem is besmeten. Waarschijnlijk zal de muur binnen wel glad zijn gesmeerd.

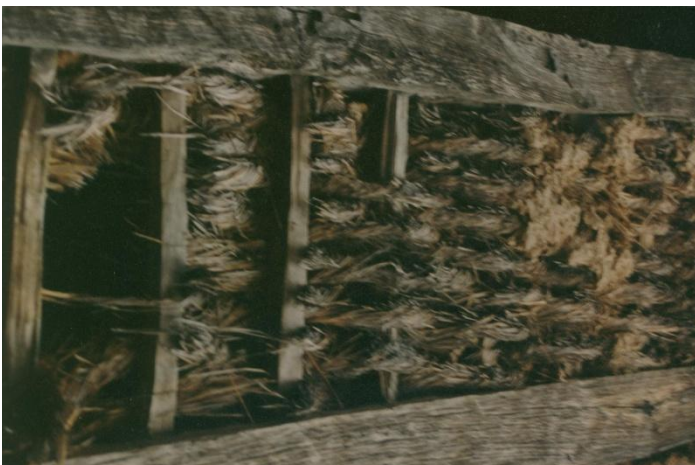
In Spanje zag ik heel interessant geen vlechtwerk van takjes maar van in elkaar gedraaid lang stro. Ook goed te doen. Waarschijnlijk niet veel goede lange takken in de buurt. Rechts zie je nog een restje leem zitten. Het principe is hetzelfde

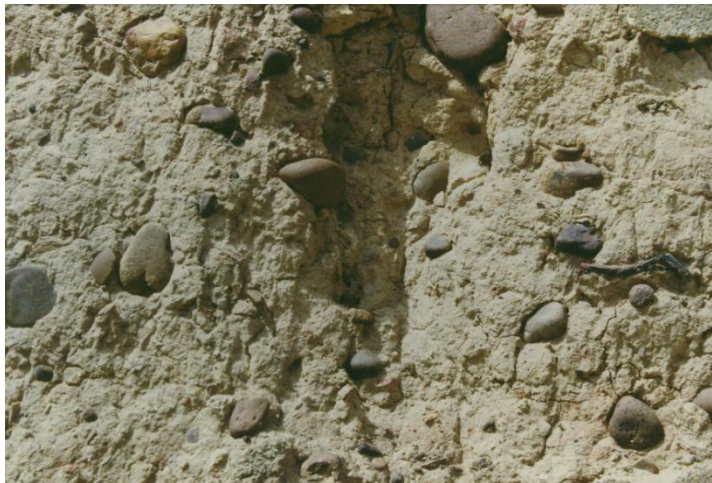
Ook in Spanje gezien. Leem met riviersteentjes erdoor. Waarom?

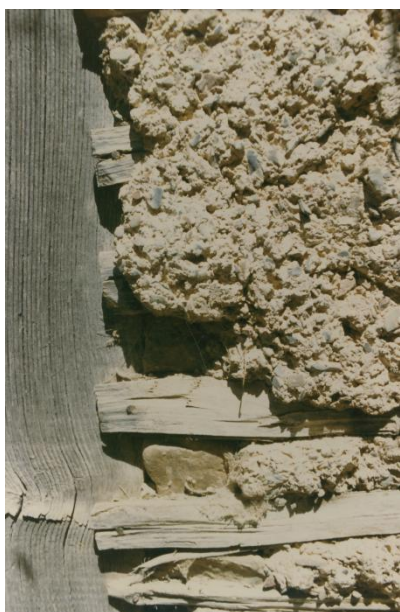
Waar gezien weet ik niet meer. Dikke latten als "vlecht"werk , steen erin ,lomp gelemnd. Duidelijk een haastklus sdenk ik.
